## Manchon de traite chevre silicone origine itp [x4]

Référence : P6XS00364

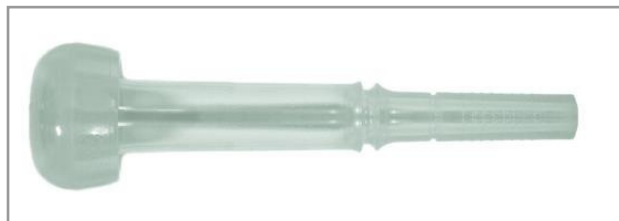
- ØTRAYON: 20 mm
- LONG: 206 mm
- ØSORTIE: 8,5 mm
- GRIFFE: Coupe vide
- GOBELET: 15404553
- JETTERS: 12350817
